de GH.I.CANTACUZINO

**LEȘNIC**  
plan cercetări arheologice-1984

## LES RECHERCHES ARCHEOLOGIQUES DE LEȘNIC, DÉP. DE HUNEDOARA

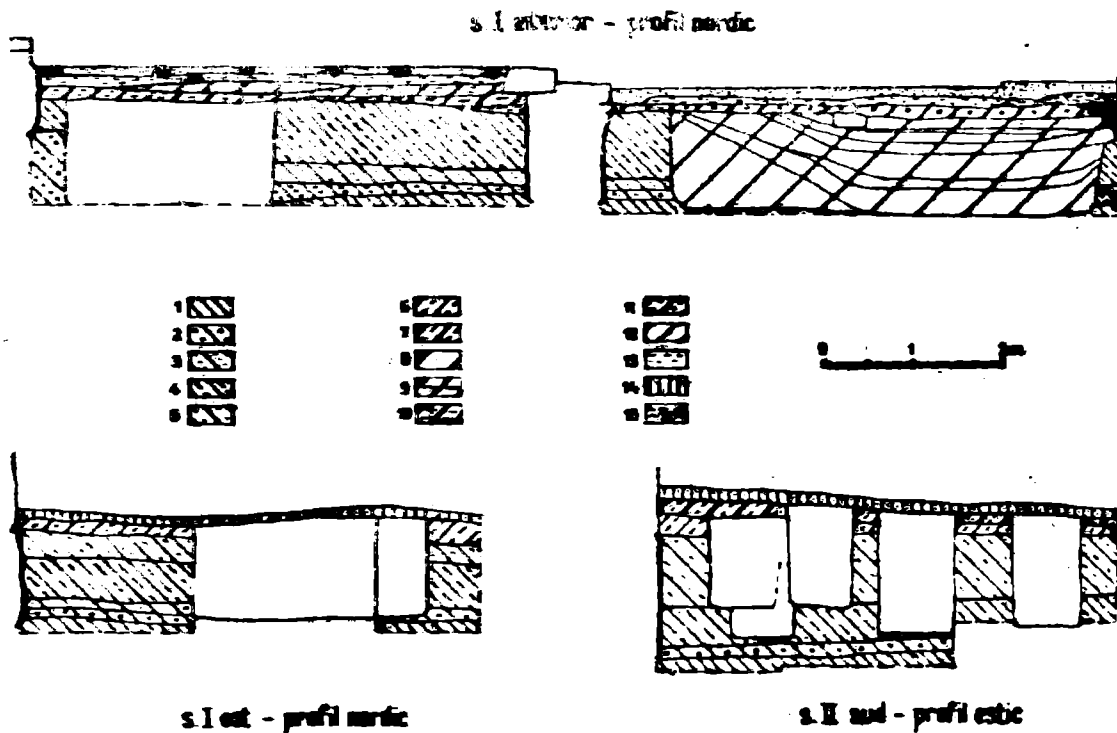
Fig.2.-Leșuic, 1984. Profilul nordic al secțiunii I-interior, profilul nordic al secțiunii I-est și profilul estic al secțiunii II-sud. **Legenda:** 1, loess; 2, gălbui-nisipos, pietriș; 3, gălbui nisipos; 4, cenușiu-gălboi cu pietriș; 5, cenușiu cu pietriș (depuneri aluvionare); 6, pământ cenușiu-granulos, pietriș, rare urme moloz; 7, pământ cenușiu-castaniu compact; 8, straturi umplutură (pământ cenușiu și castaniu); 9, pământ cenușiu granulos, pigmenți mortar; 10, pământ cenușiu deschis granulos; 11, pământ castaniu gălbui; 12, pământ cenușiu; 13, pământ castaniu nisipos; 14, pământ vegetal; 15. moloz, mortar.

Terenul avea în zona bisericii o ușoară pantă naturală dinspre vest spre est și dinspre sud spre nord. Deasupra loessului se află depuneri de caracter aluvionar, cu pietriș și nisip, avînd o grosime totală de 1-1,20 m. Depunerile ulterioare construcției bisericii, cu o grosime de

0,25-0,50 m, sînt straturi de pămînt cenuşiu cu pietriş. Fundațiile naosului și altarului, din piatră spartă și mortar, străbat depunerile aluvionare, ajungînd în stratul de loess. Adîncimea lor este de 1,35-1,40 m în dreptul naosului și de circa 1 m în cel al altarului. Deasupra fundațiilor, care în interior sînt mai late cu 10-15 cm, se ridică zidurile din piatră, avînd la colțuri blocuri făcuite. În naos stratul de tencuială care acoperă pereții coboară pînă în imediata apropiere a fundației sau chiar, pe alocuri, în partea de nord, pînă în dreptul acesteia.

Pronaosul a fost adăugat într-o perioadă mai tîrzie, probabil prin sec. al XVIII-lea. Nivelul de construcție al său este situat cu circa 0,40 m mai sus decît nivelul de construcție al naosului, fundația, adîncă de 0,80-1 m, fiind lucrată din piatră slab legată cu mortar. Ridicarea pronaosului a prilejuit probabil și reamenajarea pragului de la intrarea în naos.

Fig.2.-Leșnic. 1984. Profil nord du sondage I - intérieur; profil nord du sondage I - est; profil est du sondage II - sud.

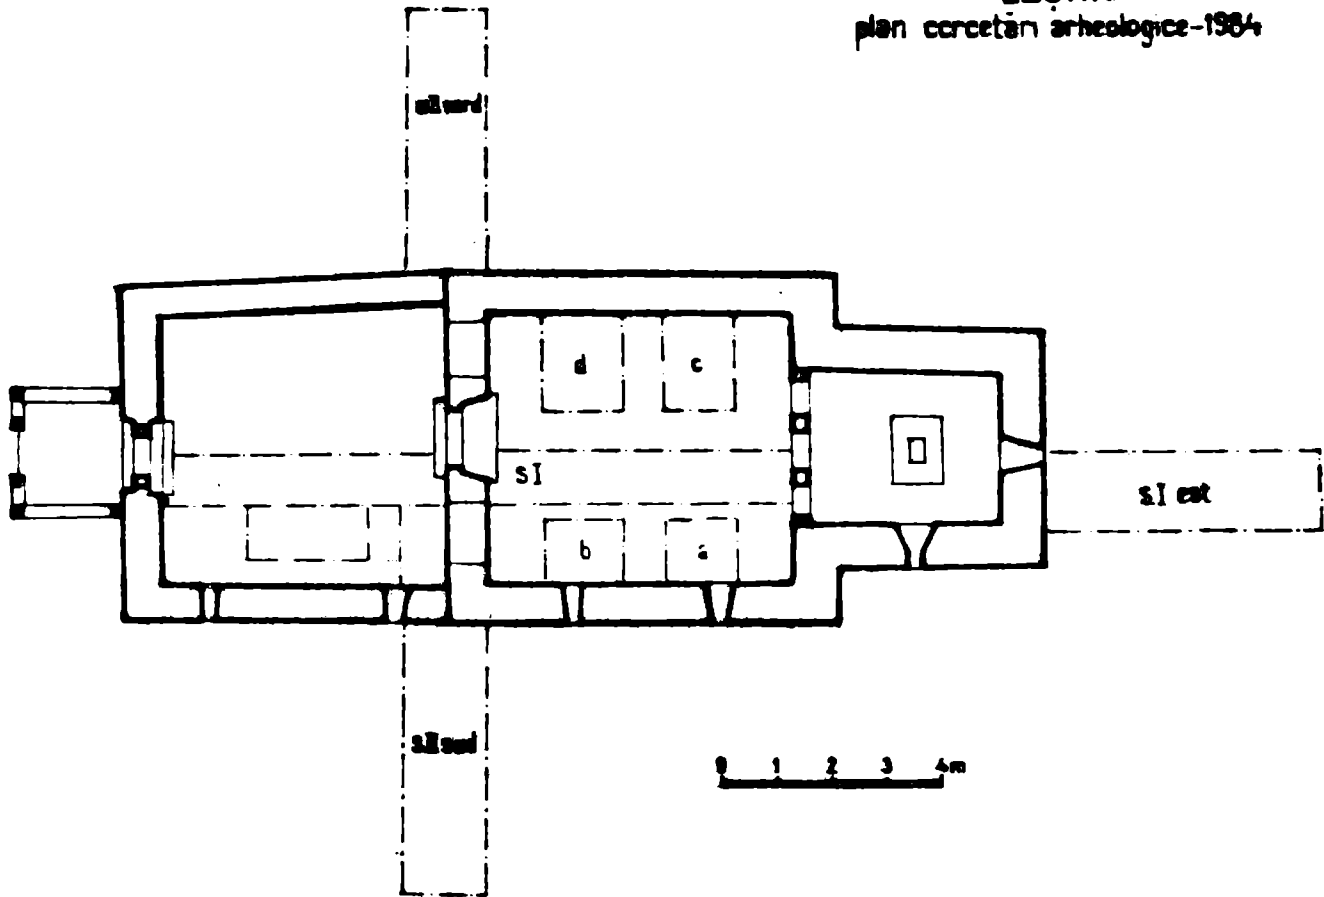
Fig.1.-Leșnic. Planul cercetărilor arheologice din 1984.

Sondajele arheologice întreprinse în cursul lunii mai 1984 la Leșnic au fost prilejuite de lucrările de restaurare a acestui monument arhitectonic, urmărindu-se completarea datelor privind evoluția sa. În interior a fost trasată o secțiune în axul longitudinal al naosului și pronaosului, cîte două casete în părțile de sud și nord ale naosului și în partea de sud a pronaosului, iar în exterior o secțiune în axul longitudinal, două secțiuni transversale la punctul de legătură dintre naos și pronaos și o casetă în unghiul făcut de zidul estic al naosului și cel sudic al altarului.

Fig.1.-Leșnic. Plan des fouilles archéologiques de 1984.

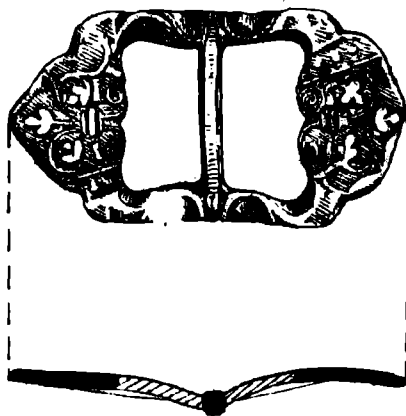
Fig. 3.-Cataramă din bronz descoperită în groapa mormîntului parțial distrus din partea de sud-vest a naosului.

Dintre materialele arheologice - puțin numeroase - descoperite la Leșnic trebuie remarcată catarama de bronz aflată în groapa mormântului deranjat din partea de sud-vest a naosului. Ea are dimensiunile de 5,8 x 3,1 cm și este ornamentată cu motive vegetale stilizate. Decorul ei își găsește apropieri stilistice în cel al unor podoabe din a doua parte a sec. al XV-lea și din sec. al XVI-lea. Obiectele de fier sînt cele menționate mai sus, la care se adaugă cîteva cuie pentru șită. Ceramica a apărut în cantitate destul de redusă. Două-trei fragmente din pastă roșie, foarte corodate, din epoca romană, au fost antrenate în depunerile aluvionare anterioare epocii medievale. Ceramica ulterioară construcției edificiului este nesmălțuită, cu excepția unui fragment decorat cu dungi castanii și verzi. A fost folosită în cea mai mare parte arderea oxidantă; unele exemplare sînt arse inegal. Fragmentele provin de la oale, căni, borcane, străchini, ulcioare, unul de la un capac. Cîteva sînt acoperite cu angobă albă sau decorate cu dungi de culoare roșie, pe toată sau pe buză în cazul unor fragmente de oală, sau dispuse radial în cel al unui fragment de strachină. De remarcat două fragmente de cahle adînci sau de cahle pătrate cu decor vegetal. Tipologic ceramica acoperă o perioadă mai îndelungată, unele fragmente putînd fi datate în sec. al XV-lea, cele mai multe fiind ulterioare sec. al XVI-lea.

Fig.3.-Boucle de ceinture en bronze découverte dans un tombeau partiellement détruit, dans la partie sud-ouest du naos.
