# CERCETĂRILE DE LA NETEZI, JUD. NEAMȚ

de LIA BĂTRÎNA,  
ADRIAN BĂTRÎNA  
și ION VATAMANU

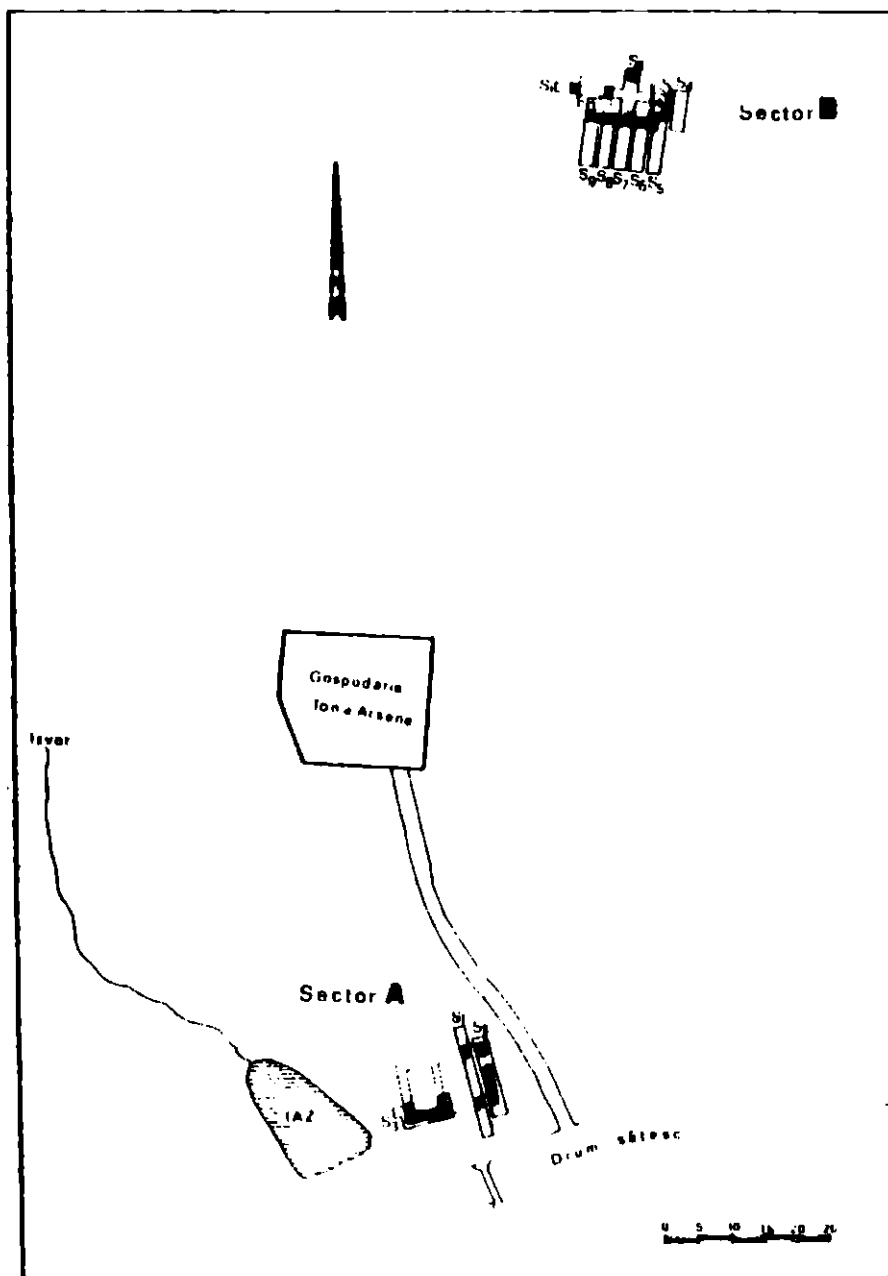
Fig. 1. - Reședința feudală de la Netezi (jud. Neamț). Plan de situație.

Prima zonă cercetată, denumită în mod convențional Sectorul A (fig.1), a fost cea de pe terasa inferioară a apei. În grădina lui Toma Arsene, în imediata vecinătate a drumului sătesc, au fost trasate trei secțiuni orientate pe direcția nord-sud (S1 și S2) și est-vest (S3). Acestea au permis punerea în evidență a fundațiilor unei locuințe de suprafață realizată din piatră. Cea mai mare parte a materialului de construcție fiind recuperat, în unele porțiuni nu au mai putut fi surprinse nici măcar fundația, ci numai șanțul acestora golit de conținut (fig.2).

De dimensiuni apreciabile (13,50 x 7,10 m la exterior) pentru vremea în care a fost construită, locuința identificată la Netezi dispune de fundații ușor decroșate, cu adîncimea de 0,60 m. Elevația, cu lățimea de 0,70-0,80 m, deși se păstrează în puține locuri, pe o înălțime ce nu depășește 0,25 m, este realizată îngrijit în tehnica zidăriei cu emplecton. Fețele interioare și exterioare au fost zidite din piatră de carieră de mai mari dimensiuni, spațiile dintre ele fiind umplute cu spărtură de piatră și mortar. Tehnica folosită și aspectul general al zidăriei denotă cunoștințele temelnice ale meșterilor ce au realizat această construcție.

Spațiul interior era compartimentat în două încăperi, dintre care cea mai mare, în suprafață de 39,20 m<sup>2</sup> (8 x 4,90 m), era dispusă la răsărit, comunicînd cu exteriorul, iar cea mai mică, cu suprafața de 17,90 m<sup>2</sup> (4,90 x 3,65 m) era plasată spre vest.

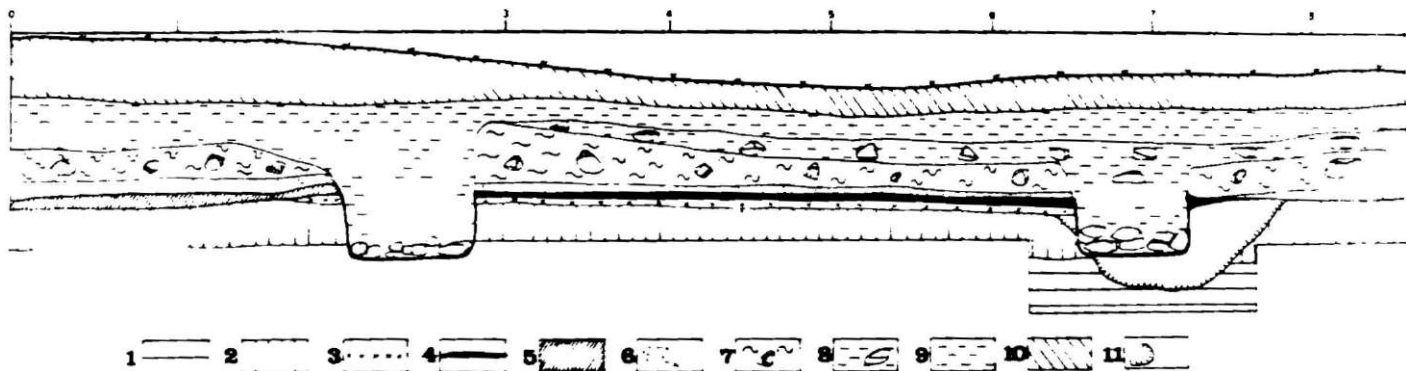
Fig.2.-Netezi - sectorul A, profilul de nord al S<sub>3</sub>: 1, sol viu; 2, sol vegetal medieval; 3, strat de arsură - defrișare; 4, strat de mortar; 5, argilă galbenă; 6, pământ negru cu pigmenți de cărămidă și chirpici; 7, nivel de demolare: piatră și moloz; 8, strat brun-cenușiu cu pigmenți de mortar; 10, sol vegetal; 11, groapă menajeră - sec.al XIV-lea.

Din analiza profilelor arheologice rezultă că nivelul de construcție al edificiului este reprezentat de un strat de mortar ce suprapune solul

vegetal medieval. Anterior săpărili șanțurilor de fundație are loc un proces de defrișare a terenului prin foc, precedeu utilizat adeseori de constructorii medievali. Dar aceste urme, ce trebuie puse pe seama constructorilor edificiului de zid, sînt precedate de unele manifestări anterioare de viețuire. Este vorba de o groapă - suprapusă de nivelul de construcție și de un zid - după toate aparențele cu caracter menajer, surprinsă în profilul de nord al S<sub>3</sub>, a cărei umplutură a conținut pigmenți de cărbune, chirpici și fragmente ceramice ce pot fi date spre mijlocul sec. al XIV-lea și asupra cărora vom mai reveni.

În interiorul locuinței, nivelul de construcție este suprapus ne-mijlocit de suportul de mortar pe care era organizată o pardoseală din dale de piatră, dar din care nu s-au mai păstrat decât amprentele sale. Exteriorul dispune și el de amenajări corespunzătoare, constînd dintr-un strat de argilă bine compactată cu rol de hidroizolare și un trotuar realizat din piatră de rfu.

Urmărind în continuare succesiunea depunerilor arheologice se remarcă un strat de pămînt brun, cu pigmenți de cărbune și chirpici, depus după dezafectarea locuinței. Odată cu prima acțiune de recuperare a materialului de construcție vor apare și straturile de moloz ce vor acoperi în întregime suprafața.

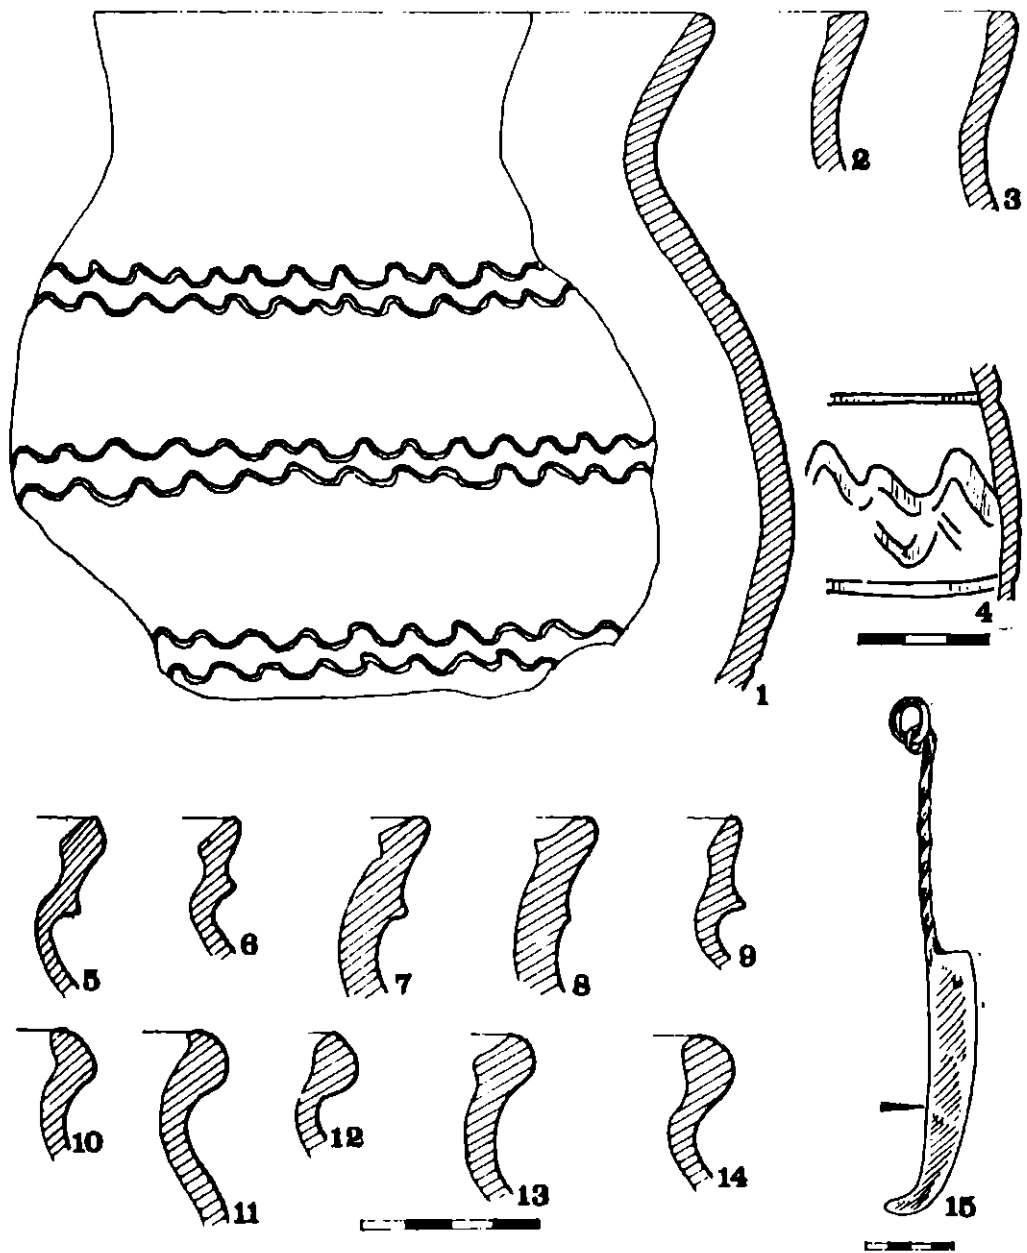
Fig.3.-Netezi - sectorul A, materiale arheologice; fragmente ceramice din prima jumătate a sec.al XIV-lea (1-4), din a doua jumătate a sec.al XIV-lea (5-9) și din prima jumătate a sec.al XV-lea (10-14); cuțit-răzultor pentru pielărie (15).

Ceramica aflată în nivelul de viețuire anterior momentului edificării locuinței de zid - este vorba de materialul din groapa menajeră menționată mai sus - prezintă caracteristicile proprii celei ce îndeobște este datată spre mijlocul sec. al XIV-lea în așezările de la Suceava<sup>7</sup>, Rădăuți<sup>8</sup> sau Bala<sup>9</sup>. Pasta este de o calitate relativ bună și degresată cu nisip cu granulație medie și microprundișuri. Arderea este semioxidantă și uneori incompletă, în acest ultim caz pereții prezentînd o culoare cenușie în spărtură și castanie la exterior. De cele mai multe ori se observă urme de ardere secundară sub forma unei cruste destul de groase, dovadă a unei utilizări mai îndelungate. Forma unică este cea de oală-borcan, cu corpul bombat, gîtul arcuit, buza înaltă ușor răsfrîntă, cu muchia rotunjită (fig. 3/1) sau ușor teșită spre interior (fig. 3/2). Repertoriul decorativ este redus, limitîndu-se la una sau două linii vălurite (fig. 3/1), cu meandre largi sau mai strînse aplecate spre stînga, încadrate uneori de două linii bine incizate (fig. 3/4).

oală-borcan, cu profilul buzei mai elaborat, cărui nu-i lipsește cea nervură caracteristică ce-l marchează limita inferioară la exterior (fig.3/5-9).

O deosebită importanță în precizarea epocii de dezafectarea a locuinței o prezintă ceramica aflată în nivelurile sale de demolare, alături de moloz, piatră și cărămidă. Ea se încadrează din punct de vedere tipologic în prima jumătate a sec. al XV-lea<sup>11</sup>, stabilind astfel momentul abandonării construcției spre mijlocul secolului amintit. Ceramica din prima jumătate a sec. al XV-lea este realizată dintr-o pastă de bună calitate, degresată cu nisip bine cernut, aspectul pereților fiind în general aspru. Arderea este în mod precumpănitor red-cătoare. Din punct de vedere al formelor întâlnim o varietate mai mare decât în epoca anterioară. Se remarcă în primul rând oală-borcan, într-un procent mai scăzut oală cu toartă și, în sfârșit, cana cu gura trilobată. Buza oalilor este în mod frecvent îngroșată și rotunjită la exterior și prevăzută cu șanțuire pentru capac la interior (fig.3/10 - 14).

Singura unealtă descoperită în același context - cel al molozurilor rezultate din dezafectarea locuinței - este reprezentată de un răzător pentru piel. Piesa este formată dintr-o lamă cu vârful curbat și un mâner torsionat la capătul cărui se află o verigă circulară (fig. 3/15).
