CERCETĂRILE ARHEOLOGICE EFECTUATE ÎN ANII 1982 și 1983 LA ANSAMBLUL STELEA DIN TÎRGOVIȘTE

de GHEORGHE CANTACUZINO,
PETRU DIACONESCU
și GABRIEL MIHĂESCU

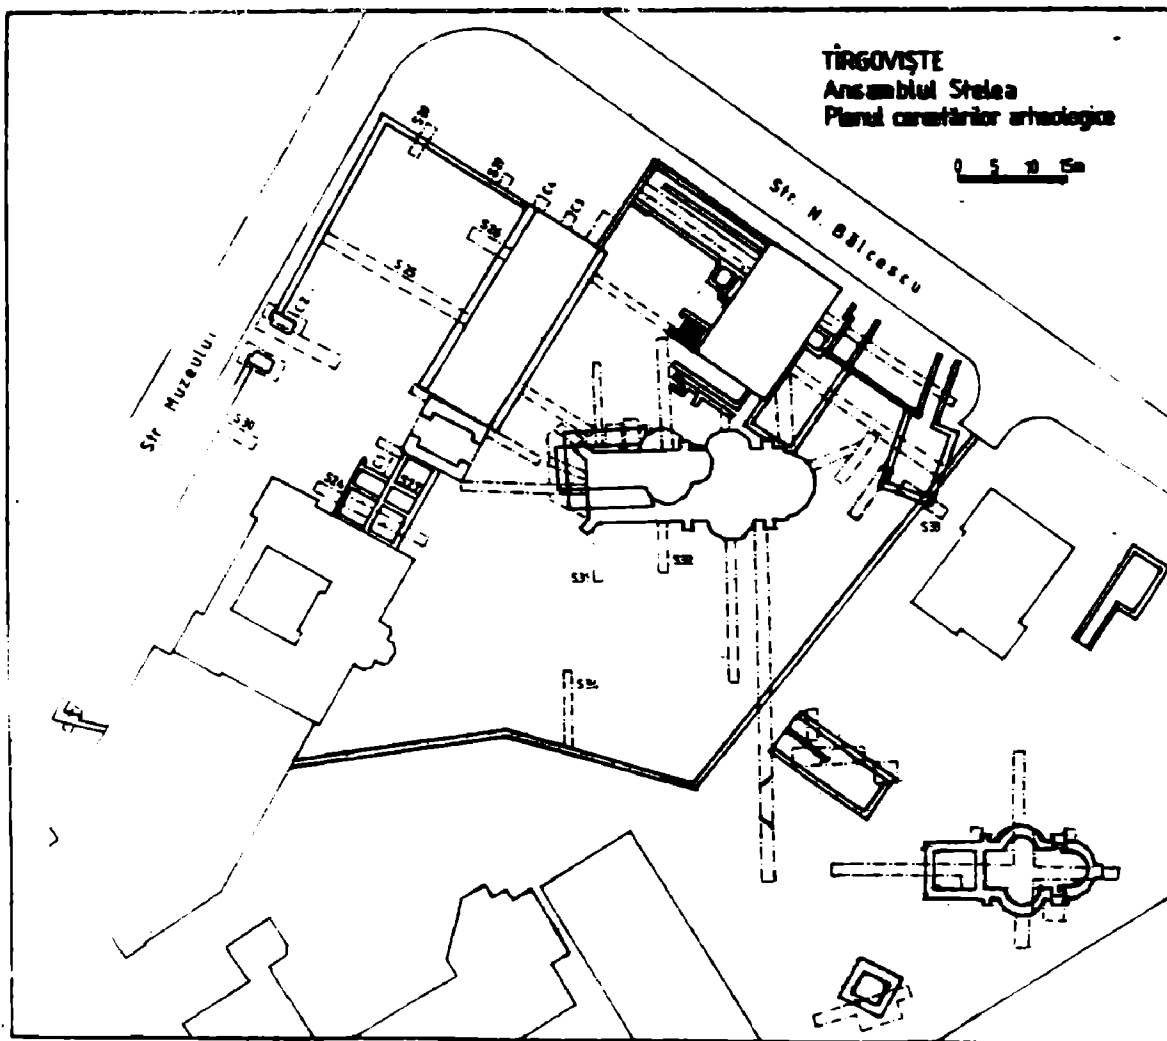
Fig.1.-Tîrgoviște, ansamblul Stelea. Planul cercetărilor arheologice.

Fig.1.-Tîrgoviște, l'ensemble architectural Stelea. Le plan des fouilles.

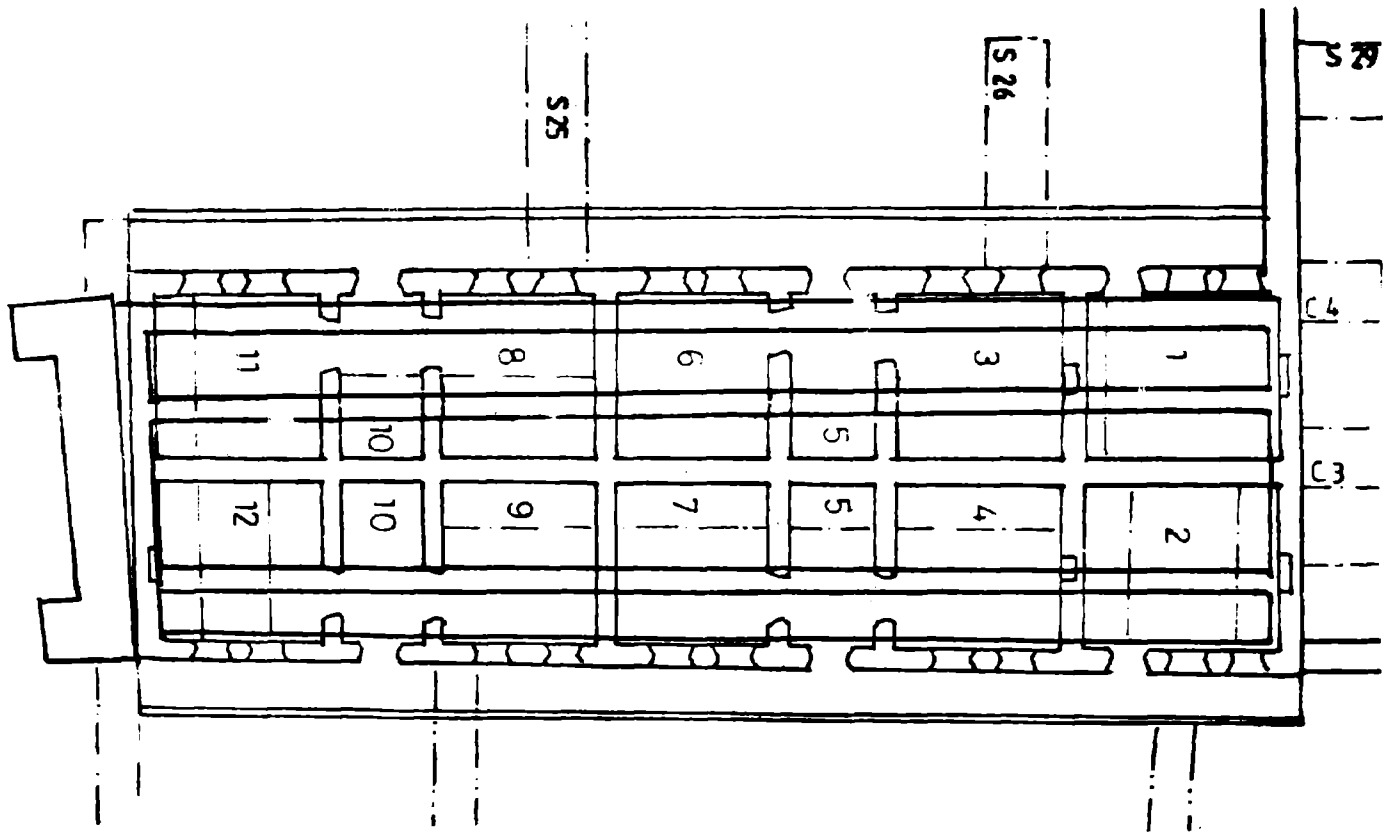
Fig.2.-Tîrgoviște, ansamblul Stelea. Planul cercetărilor arheologice la clădirea din partea de nord-vest a incintei - detaliu.

În privința compartimentării interioare, aceasta era organizată simetric în raport cu un zid median longitudinal. De fiecare parte a acestuia se aflau cîte două grupuri de două încăperi, avînd între ele o mică săliță în care se pătrundea din exterior. La extremitatea nordică se aflau două încăperi cu accesul din exterior. Camerele erau luminate de cîte două ferestre și pardosite cu cărămizi dreptunghiulare. Pe cele două la

Fig.2.-Le plan des fouilles au bâtiment de la partie nord-ouest de l'enceinte.

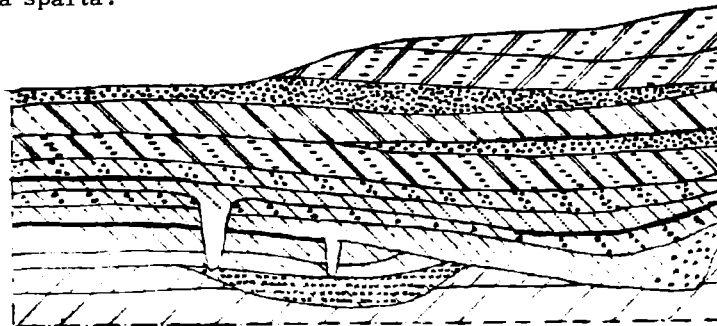
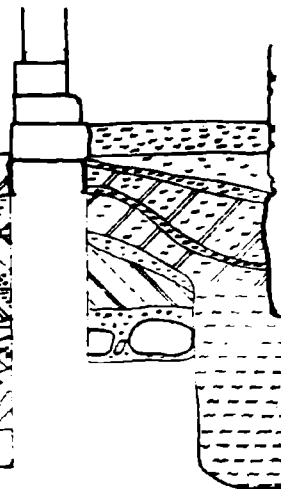
Fig.3.-Tîrgoviște, ansamblul Stelea,1982. Profilul nordic al S.26.

Legenda: 1, sol viu roșcat; 2, humus; 3, lut cu mult cărbune;
 4, lut cu urme de cărbune; 5, lut galben bătut; 6, pământ gălbui, urme cărbune, chirpici; 7, strat cu chirpici și cărbune;
 8, pământ cenușiu-castaniu, pigmenți cărbune, arsură; 9, pământ negru, cărbune; 10, lut bătut, pigmenți cărbune; 11, pământ cenușiu-castaniu, pietricele, moloz, cărbune; 12, pietriș;
 13, pământ cenușiu, cărbune, moloz; 14, pământ cenușiu cu moloz; 15, pământ cenușiu, moloz, cărămidă; 16, pământ negru, moloz; 17, cărbune; 18, chirpici; 19, nivelare lut; 20, moloz, cărămidă spartă.

Fig.3.-Profil de la paroi nord du sondage 26.

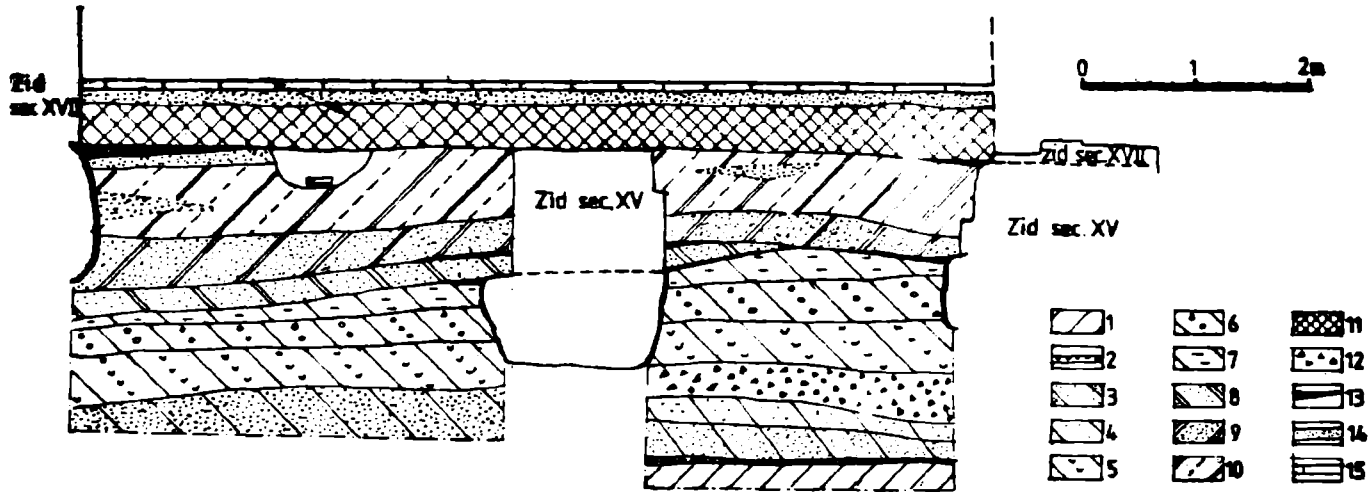
TÎRGOVIȘTE - Ansamblul Stelea 1982
 Încăperea nr.2 - sondaj sud-vest
 Profil nord-estic

Fig.4.-Tîrgoviște, ansamblul Stelea, 1982. Profilul nordic al sonde-
 jului din încăperea nr.2 a clădirii din partea de nord-vest a
 incintei. Legenda: 1, humus; 2, lut bătut; 3, pământ casta-
 niu cu pietriș și cărbune; 4, pământ cenușiu, pigmenți cărbu-
 ne; 5, pământ castaniu, urme chirpici, cărbune; 6, nivelare,
 pământ gălbui cu pietriș; 7, pământ lutos castaniu, pietricele,
 urme cărbune; 8, pământ cu pietriș, urme moloz, cărămidă;
 9, nivelare cu nisip fin; 10, pământ castaniu, urme cărămidă,
 pigmenți moloz; 11, pământ cenușiu nisipos; 12, chirpici;
 13, mortar; 14, nisip; 15, pardoseală cărămidă.

Fig.4.-Profil de la paroi nord du sondage de la pièce no.2 du bâtiment de la partie nord-ouest de l'enceinte.

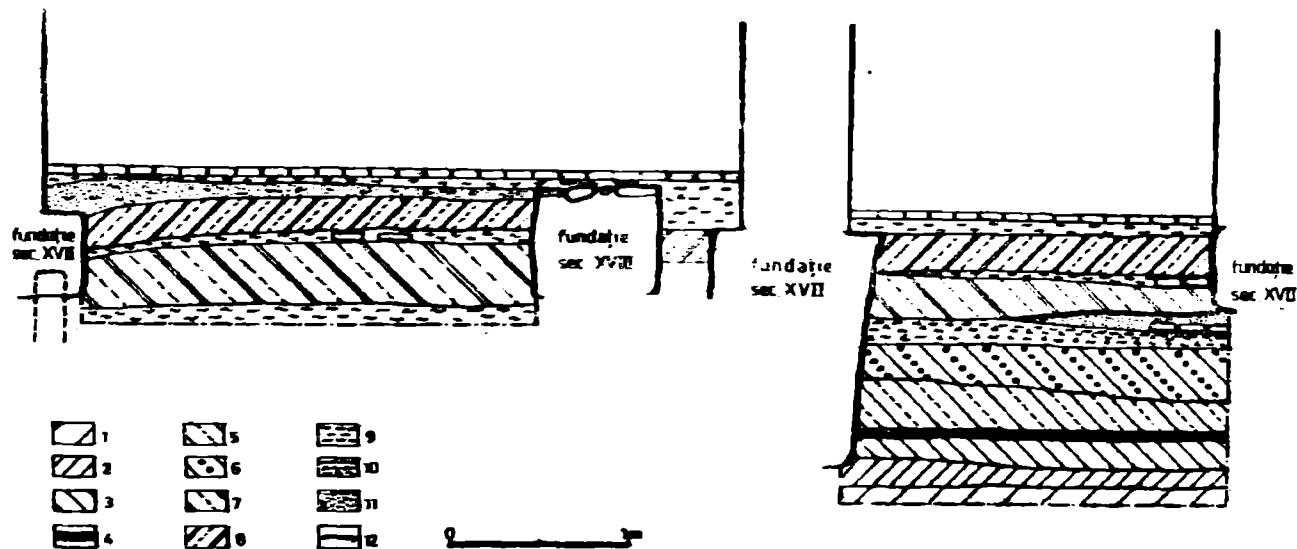
Sonda în încăperile nr. 8 și 10, Profil SE

Fig.5.-Tîrgoviște, ansamblul Stelea, 1982. Profilul estic al sondajului efectuat în încăperile nr.8 și nr.10 ale clădirii din partea de nord-vest a incintei. Legenda: 1, sol viu roșcat; 2, humus; 3, pământ negru-cenușiu, cărbune, pământ ars; 4, pietriș, lut, bătut; 5, pământ negru-cenușiu, cărbune, arsură; 6, pământ cenușiu deschis, pietriș, urme moloz; 7, pământ cenușiu, moloz, cărbune, pietriș; 8, pământ cenușiu-castaniu, moloz, cărămidă spartă; 9, moloz; 10, moloz, cărămidă spartă; 11, nisip; 12, cărbune.

Clădirea a suferit o serie de transformări în sec. al XVIII-lea, constatate prin săpăturile arheologice și prin cercetarea arhitecturii. În una din încăperile dinspre sud-vest (nr.8) a fost descoperit un zid transversal, demolat ulterior. Și altă încăpere dinspre vest (nr.3) a fost compartimentată printr-un zid la care apoi s-a renunțat. S-a constatat și refacerea pardoselii de cărămidă. În diferite etape au fost demolate zidurile care despărțeau sălițele de pe cele două laturi ale clădirii, au fost practicate noi deschideri, modificate unele ferestre, înălțate zidurile. Într-o perioadă tîrzie nivelul interior a fost mult ridicat, amenajîndu-se o podea de scînduri. Prisma a suferit și ea transformări, ultimele în secolul nostru, cînd stîlpii de lemn au fost înlocuiți cu stîlpii și balustrada de zid.

Fig.5.-Profil de la paroi est du sondage effectué dans les pièces no. 8 et no.10 du bâtiment de la partie nord-ouest de l'enceinte.

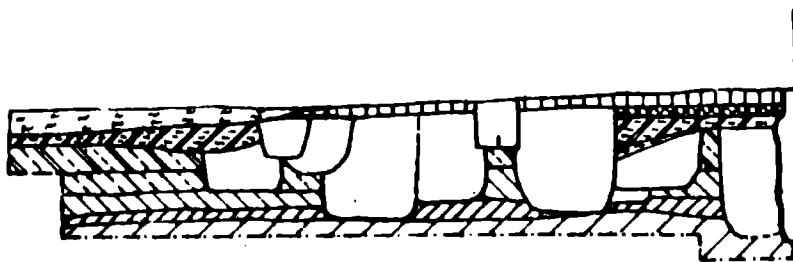
S. 31 Profil vestic

Fig.6.-Tfrgoviște, ansamblul Stelea, 1983: a, profilul vestic al S.31; b, profilul vestic al S.32. Legenda; 1, sol viu roșcat; 2, humus; 3, pământ castan. - cenușiu, pigmenți cărbune; 4, pământ castaniu roșcat, urme cărbune (depuneri sec.XIV-XV) ; 5, pământ cenușiu-castaniu, urme cărbune, chirpici (depuneri sec.XV - prima jumătate a sec.XVI); 6, pământ brun-cenușiu , pigmenți cărbune; 7, pământ cenușiu deschis, moloș, cărămidă (depuneri sec.XVI); 8, pământ cenușiu granulos; 9, pământ cenușiu închis, pigmenți moloș (depuneri prima jumătate a sec. XVII); 10, pământ cenușiu, urme moloș (depuneri a doua jumătate a sec.XVII- sec.XVIII); 11, nivelări moderne; 12, pietriș; 13, moloș; 14, mortar.

Fig.6.- a) profil de la paroi ouest du sondage 31; b) profil de la paroi ouest du sondage 32.
